Putování po pobaltských republikách, Polsku a Finsku

Ing. Petr Novotný (Atelier malých okružních křižovatek Ing. Petra Novotného, petr.novotny@ateliermok.eu)

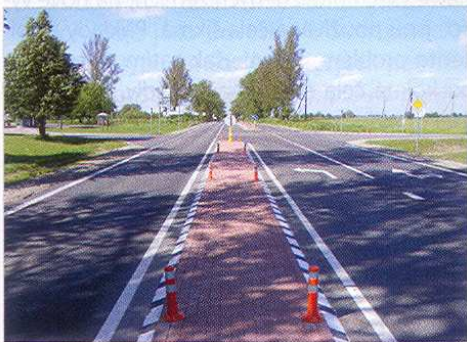
Obrázek 1: Litva: Průsečná křižovatka – celkový pohled.

Přestože je zde rychlost v extravilánu omezena na 100 km/h, naše cestovní rychlost se blížila průměru 85 km/h. Po ujetí asi 50 km a projetí krátkého dálničního úseku na trase Kaunas - Kleipeda jsme dál pokračovali severovýchodním směrem po silnici A8 (E67) a zde přišel další pozitivní „šok“: křižovatky na tomto úseku byly řešeny s vysokým bezpečnostním standardem. Provedení všech detailů je na vysoké úrovni z hlediska řemeslné kvality a bezpečnostních standardů. Proti našim zvyklostem je ve zvýšené míře použito barevné dlažby a obrubníků, výrazných směrových sloupků a kvalitní vodorovné značení se zvukovým efektem.

Na hlavní silnici bylo důsledně použito oddělení protisměrných jízdních pruhů středovým pásem v celé délce a počátečních pruhů, a tím znemožněno předjíždění. Omezení rychlosti v oblasti křižovatky bylo dosaženo optickým i fyzickým zúžením jízdních pruhů a jemným směrovým vychýlením. Na vedlejších komunikacích byly důsledně vybudovány široké dělicí ostrůvky a na některých křižovatkách i dlouhé prahy. Krajnice uvnitř oblouků, které běžně u nás trpí „rozjížděním“, byly zpevněny betonovou vozovkou proloženou valouny. Vodorovné značení i uvnitř křižovatky. Cyklisté jsou důsledně vedeni mimo hlavní dopravní prostor (viz. foto 6). Ne vždy však nabízený prostor využívají.

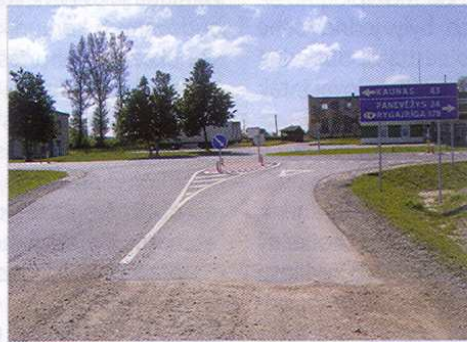
Obrázek 2: Litva: Široký dělicí ostrůvek. Ze snímku je patrné, že vedlejší komunikace zatím nemá živitný kryt.

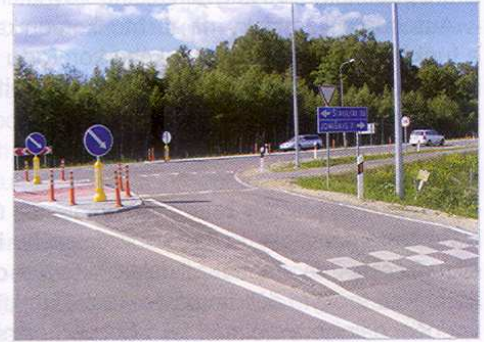
Obrázek 3: Litva: Dlouhý práh před křižovatkou, vodorovné značení.

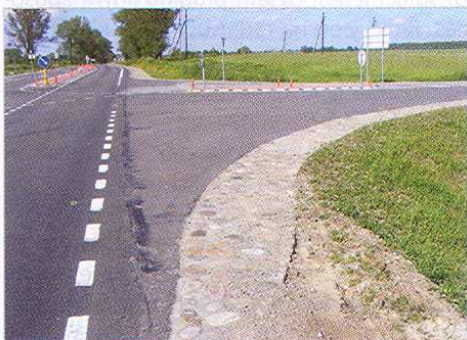
Obrázek 4: Litva: Detail krajnice uvnitř oblouku, vodorovné značení.

Z celkového uspořádání komunikace, kdy jízdní pruhy mají pro danou rychlost rozumnou šířku (od 3,00 do 3,25 m), krajnice vozovky je zpevněná s nestmeleným povrchem, ale v dostatečné šíři 1,5 – 2 m a vodorovné značení je standardní šířky 12,5 cm, je vidět, že investované finanční prostředky jsou použity efektivně, v souladu s moder-

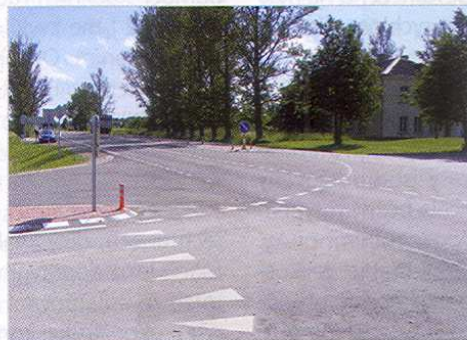
Obrázek 5: Litva: Vodící čáry.

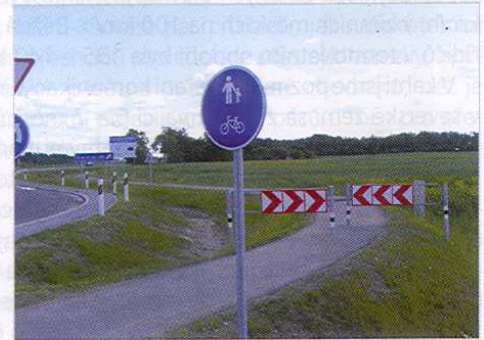
Obrázek 6: Litva: Varující napojení cyklostezky na úsek se společným provozem v HDP.

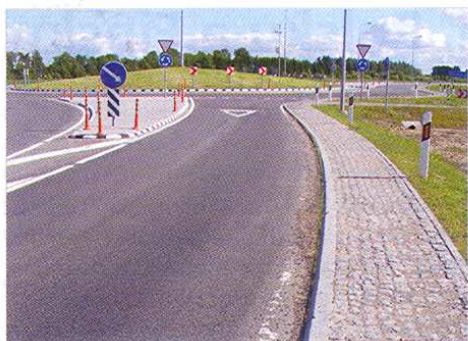
Obrázek 9: Litva: Detail úpravy vjezdu do OK. Jasná změna příčného uspořádání komunikace.

Také okružní křižovatky jsou zde již běžnou součástí komunikační sítě. Jejich geometrie i technické uspořádání postrádá vady, s kterými se setkávám na okružních křižovatkách v České republice. Křižovatky v extravilánu na mezinárodním tahu byly velikostí do 35 m a jízdní pásy na vjezdech šířek do 4,25 m. Na optické a faktické zúžení jízdních pruhů byly použity kamenné prvky (obruby a dlažba) a nikde jsem nezaznamenal jejich poruchy známé z realizací v Česku, byť zimní podmínky jsou zde minimálně srovnatelné, ne-li tvrdší.

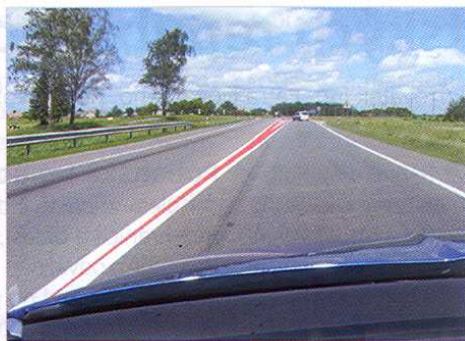
Obrázek 7: Lotyšsko: Červené zvýraznění vodorovného DZ – detail začátku

Dalším užitečným a v Evropě zatím ne obvyklým způsobem zvýšení pozornosti řidiče před křižovatkou bylo červené zvýraznění vodorovného dopravního značení, používané na lotyšských a estonských silnicích. I zde dochází k optickému zúžení jízdních pruhů v oblasti křižovatký oproti volné trase.

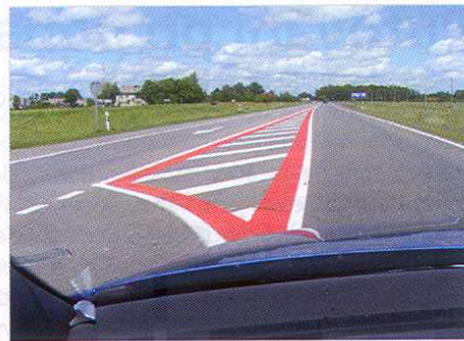
Obrázek 8: Lotyšsko: Červené zvýraznění vodorovného DZ – detail ukončení

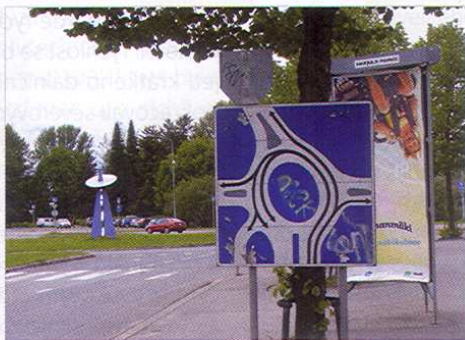
Obrázek 11: Finsko: Návěst před spirálovitou OK

V Lahti jsme poznali i utváření komunikací v intravilánu, kde (ač jsme v severské zemi se zimou trávající 6 – 7 měsíců) je hodně pamatováno na cyklisty, a to hlavně samostatnými komunikacemi pro cyklisty a nebo smíšenými pro cyklisty a pěší. Tyto trasy jsou udržovány sjízdné i v zimním období. I v tomto městě jsou zcela běžným typem okružní křižovatky. Jejich středy jsou osazeny dominantními prvky. Jejich velikostní parametry jsou opět spíše na spodní hranici velikosti okružních křižovatek a na jejich výstavbě se podílejí hodně přírodní materiály – kámen a dřevo, byť kupodivu detaily provedení, a to i dopravního značení, již nejsou tak kvalitní, jak je v Evropě zvykem. I v Lahti jsme narazili na spirálovitou OK, její dopravní značení (návěst

před křižovatkou). Z obrázku 11 je vidět, že tento typ značení zde ještě není úplně zažitý.

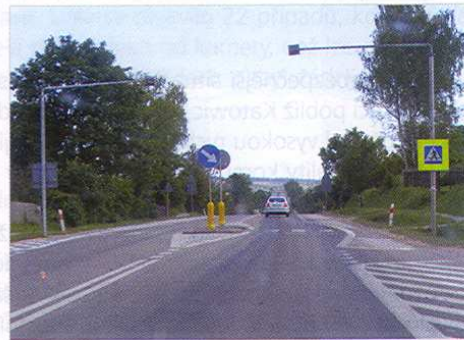
Obrázek 12: Polsko: Kvalitní vybavení přechodu pro chodce včetně nasvícení solární energií

V Polsku jsme si ještě všimli nadstandardního vybavení přečechů, k jejichž osvětlení bylo využito solárního napájení, tudíž byly nasvětleny i mimo zastavěné úseky. Často svítila DZ C4a upozorňující na ochranný ostrůvek. Značka byla vysoko umístěna tak, aby nestínila v rozhledu jak řidičům, tak uživatelům přechodu a vše bylo doplněno kvalitním vodorovným i svíslým značením.
