# Navrhování okružních křižovatek IV – chyby uspořádání vjezdových větví

Ing. Petr Novotný, Ph.D. (Atelier malých okružních křižovatek, Pardubice, petr.novotny@ateliermok.eu)

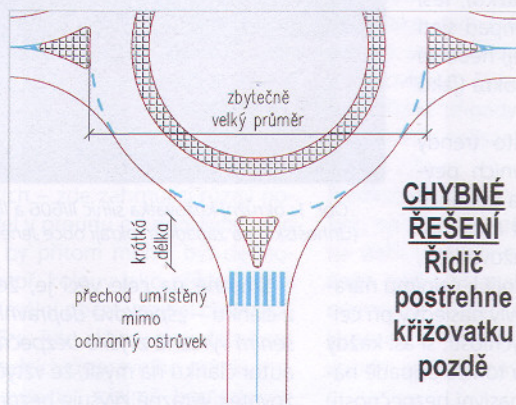
Obrázek 1: Schéma chybného tvaru napojení větví do okružní křižovatky

„Nedostatky u nevhodně navržených okružních křižovatek s jedním pruhem na okruhu jsou malé nebo úplně chybějící zvýšené fyzické střední dělící ostrůvky. Nasměrování vjezdu tak, aby směřovalo ke středu okružní křižovatky jak je v souladu s všeobecným doporučením pro projektanty, by mělo být pozvolnější a realizováno na delším úseku než provést nasměrování vjezdu ke středu ostrůvku krátkým směrovým obloukem o malém poloměru v těsné blízkosti okružního pásu.“

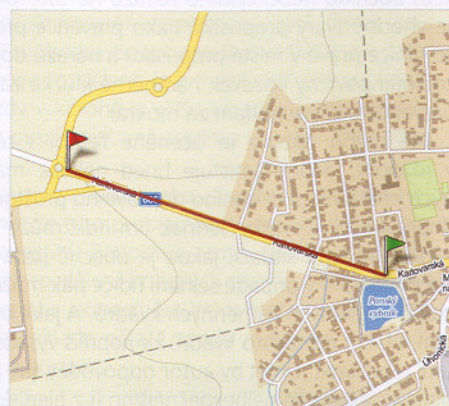
Obrázek 2: Jenče – 750 m dlouhý přímý úsek před křižovatkou, zdroj: mapy Google

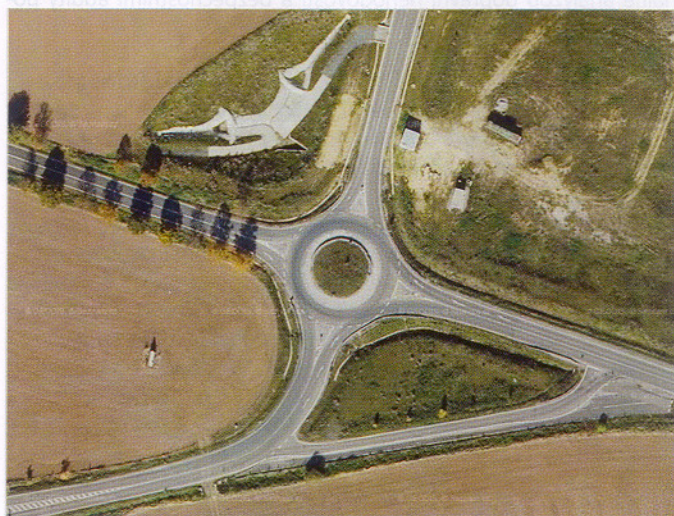
Obrázek 3: Situace křižovatky, zdroj: mapy Google

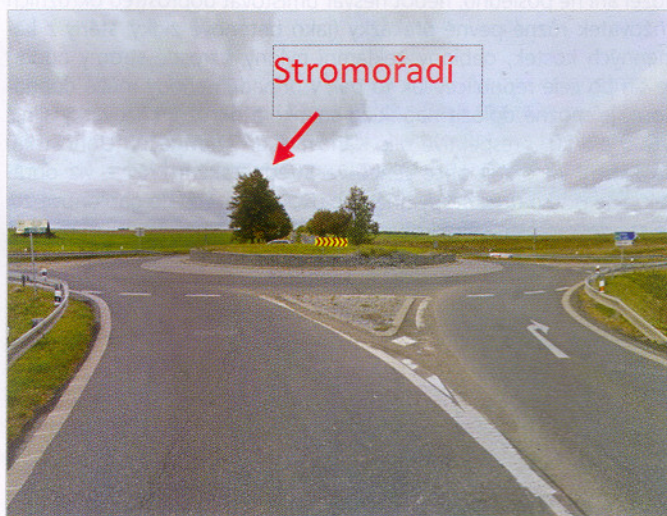
Obrázek 4: Vjezd od Jenče, nevýrazný ostrůvek, chybí C4a, zdroj: mapy Google

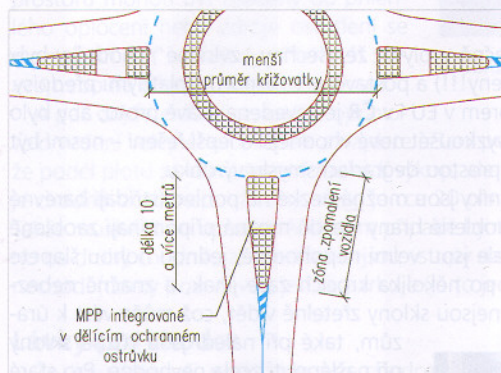
Obrázek 9:  
Schéma optimálního uspořádání napojení větve OK

Kritizovaná křižovatka v Ohrazenicích je úplně jiného typu. Dělicí ostrůvky jsou výrazně delší a příjezdové větve jsou směrově vychýleny již cca 30 m před křižovatkou. Trajektorie příjezdu je významně příznivější, řidiči díky optickému zúžení dopravního prostoru dříve zpomalí a do směrového oblouku, který má příznivější parametry najíždí již připraven a menší rychlostí. Pro případ pozdního zpomalení kvalitně provedený obrubník vedený pod malým odchylným úhlem od přímého směru, má možnost usměrnit vozidlo zpět do jízdního pruhu. Toto řešení též výrazně zmenšuje možnost degradace krajnice na vnitřním oblouku připojovací větve.

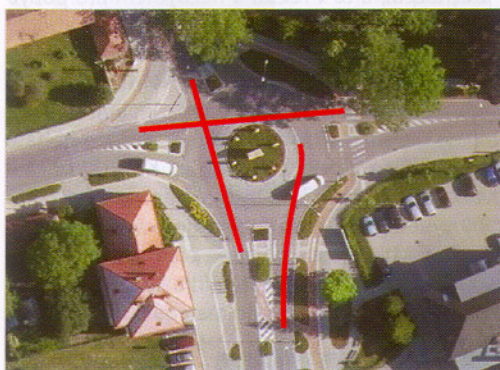
Obrázek 10:  
Ohrazenice – průjezd, zdroj: mapy Google

Ulice Trnovská, jižní větev křižovatky, je v celé délce 450 m zrekonstruovaná na návrhovou rychlost 50 km/h a v úseku 100 m před křižovatkou jsou tři směrově dělená místa příčného pohybu chodců a přejezd pro cyklisty. Tyto prvky dostatečně upozorňují řidiče na skutečnost, že se pohybuje v intravilánu a v souladu s naší filozofií zklidňování, viz: <http://www.ateliermok.eu/principzklidnovani.php> řidiči umožní plynulou jízdu rychlostí přiměřenou intravilánu, včasnou reakci a bezpečný průjezd okružní křižovatkou.

Dělicí ostrůvky mají plnohodnotnou výšku podsádky 15 cm a spolu s vyznačeným dopravním stínem délky 18-36 m (i přesto, že se pohybujeme po komunikacích s rychlostí omezenou na 50 km/h), dávají řidiči dostatečně zřetelné najevo, že se mění směrové vedení trasy.

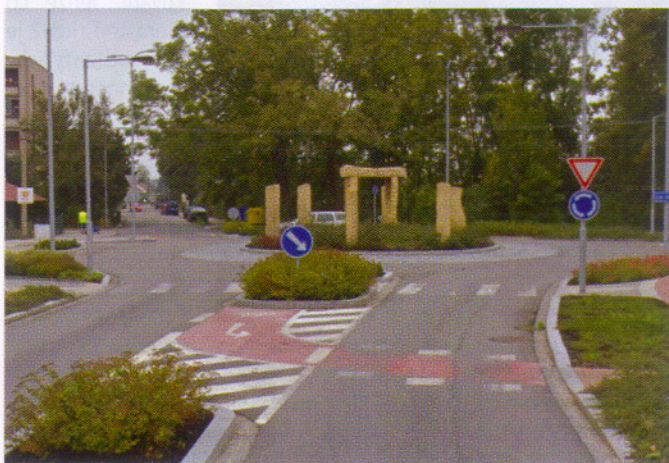
Obrázek 11:  
Ohrazenice – pohled na křižovatku, zdroj: mapy Google

V případě, že by řidič porušil všechny tyto předpoklady a do křižovatky vjel vysokou rychlostí, bude se pravděpodobně pohybovat po naznačených trajektoriích, ve směru od západu jej usměrní dělicí ostrůvek. Kamenné prvky (menhiry) tvoří při příjezdu od jihu orientační prvek, barevně odlišný, který řidiče vede k pozornosti.

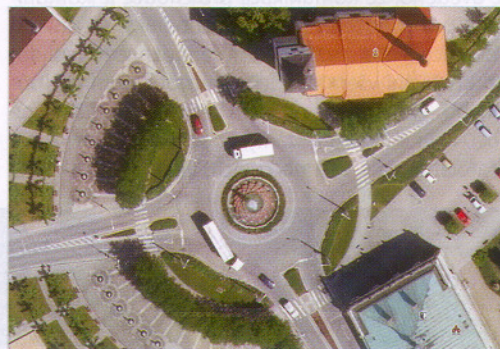
Obrázek 12:  
Sitace, zdroj: mapy Google

Stejným typem okružní křižovatky v intravilánu je OK v Lázních Bohdaneč. Délky dělicích ostrůvků se pohybují i s dopravním stínem od 24 do 50 m.

Na leteckém snímku je však vidět, že i tato křižovatka má po obvodu „hluché“ plochy, projíždějící nákladní vozidla jsou u středu jízdního pruhu. Průměr křižovatky mohl být o 6-8 m menší a způsob jejího projíždění by se nezměnil, ušetřily by se investiční prostředky.

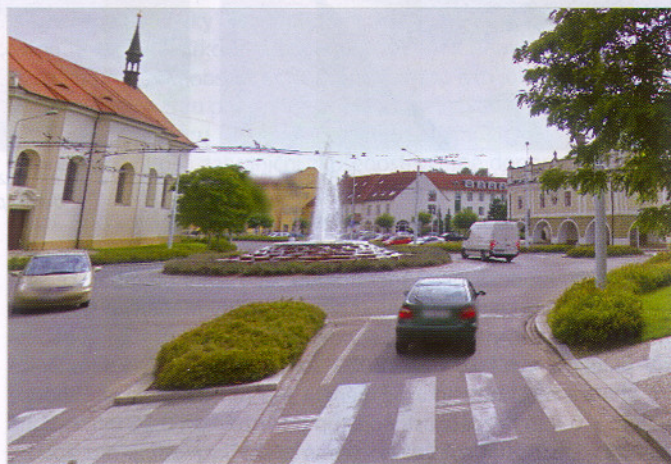
Obrázek 13:  
Kašna, zdroj: mapy Google

Ve středu křižovatky je masivní kamenná kašna s vodotryskem. Díky kvalitní geometrii napojení větví křižovatky zde nebyl zaznamenán náraz do středového ostrova. Dle statistiky nehodovosti zde bylo za roky 2007 – 2012 pouze 5 lehkých dopravních nehod, interakce mezi dvěma osobními vozidly bez osobních následků.
